Avaliação do sistema de microdrenagem visando à sustentabilidade de área urbana com problemas de alagamentos e influência das marés

Marcos Antonio Barbosa da Silva Junior

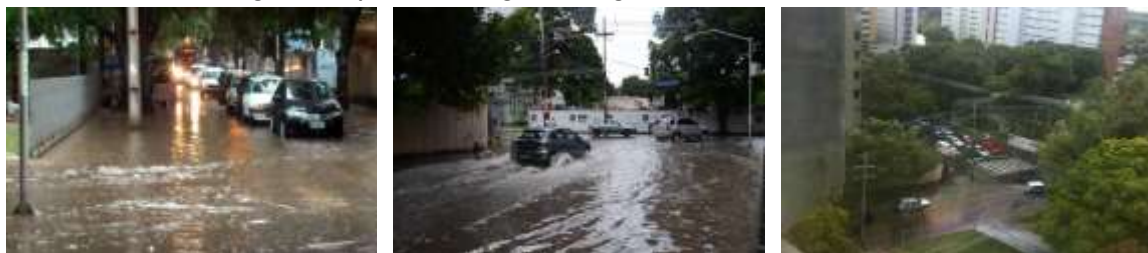
Figura 5: Sequência de imagens de alagamentos na área em estudo.

Alagamento provocado pela chuva do dia 15/07/2013.

Alagamento provocado pela chuva do dia 05/06/2013.

Alagamento provocado pela chuva do dia 24/04/2013.

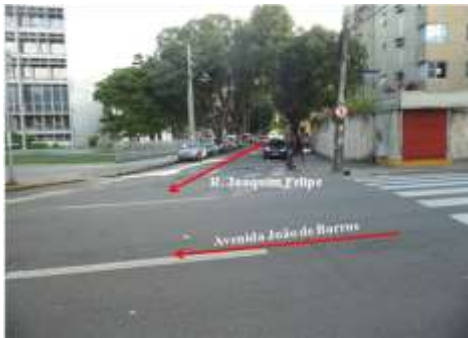
Foram realizadas visitas com o intuito de reconhecer a área em estudo e verificar as causas dos alagamentos que ocorrem atualmente. Foram percorridos toda a Rua Joaquim Felipe e um trecho da Avenida João de Barros até a Rua do Príncipe, para identificar os elementos de drenagem e suas atuais condições (Figura 6). Na ocasião da visita, também foi possível obter informações de alguns moradores e comerciantes da área, com detalhes sobre os transtornos

Figura 6: Av. João de Barros com a Rua Joaquim Felipe.

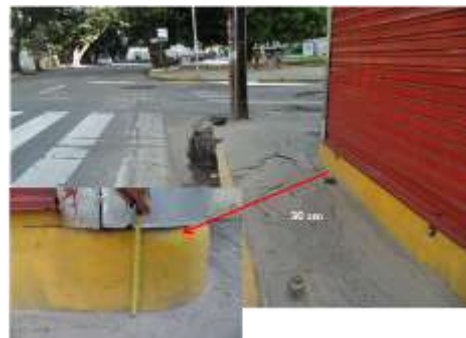
causados em dias de chuvas na área em questão. Segundo eles, nos períodos de chuva a altura de alagamento chega próxima dos 30 cm, fazendo com que alguns comerciantes aumentassem o nível do piso de seu comércio em relação à calçada (Figura 7). Além disso, com o alagamento da via, que ultrapassa o nível da calçada, é vetada a possibilidade dos pedestres transitarem na área, tendo que utilizar o jardim do prédio da Celpe para se deslocar.

Figura 7: Nível do piso em relação à calçada.

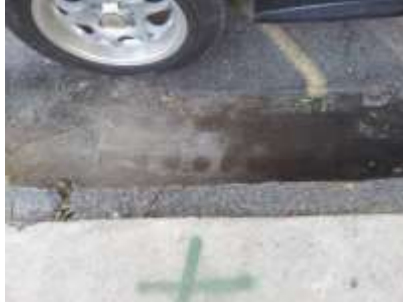
Percebeu-se uma significativa quantidade de lixo e sedimentos depositados nestas estruturas de drenagem, obstruindo assim a passagem das águas pluviais para os condutos. Isso porque, na rua em questão, existem faculdades e cursos preparatórios, além de comerciantes, que contribuem para o acúmulo de resíduos nestes elementos de drenagem (Figura 8 e Figura 9).

Figura 8: Boca de lobo obstruída.

- Necessidade de verificação dos trechos obstruídos da rede de drenagem, pois este problema interfere na passagem do fluxo pela galeria. Após essa verificação, é necessária a limpeza dos condutos.

- É importante a realização da limpeza das ruas e calçadas diariamente, uma vez que na área em estudo existem faculdades e cursos preparatórios, além de comerciantes, como se verificou anteriormente;

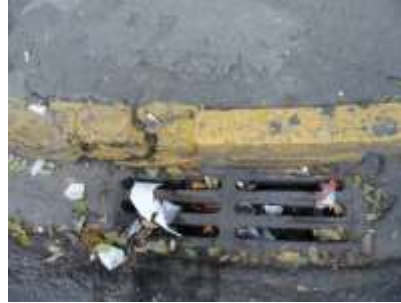
Figura 9: Resíduos na boca de lobo.

- A manutenção das galerias e condutos de drenagem deve ser feitas mensalmente, pois o bairro é bastante arborizado;
- Incentivo ao uso de grelhas com manutenção sistemática, em substituição as bocas de lobo convencionais, impedindo desta forma, a entrada de resíduos sólidos que, quando não as entope, são conduzidos para os corpos receptores, contribuindo para a poluição dos cursos d’água e das praias;

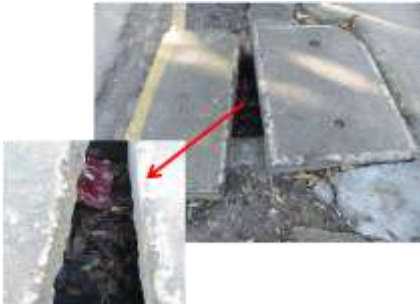
Além disso, trata-se de uma área bastante arborizada, o que exige uma maior atenção quanto aos serviços públicos de limpeza urbana, uma vez que se observou uma grande quantidade de folhas caídas e depositadas nos elementos de drenagem da via. Outro fator importante é que muitas árvores estão localizadas próximas às bocas de lobo, podendo ocorrer a invasão de suas raízes, provocando obstruções na estrutura (Figura 10 e Figura 11).

Figura 10: Presença de folhas secas em bocas de lobo.

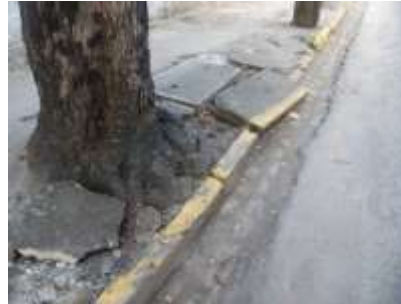
Figura 11: Árvores próximas a bocas de lobo.

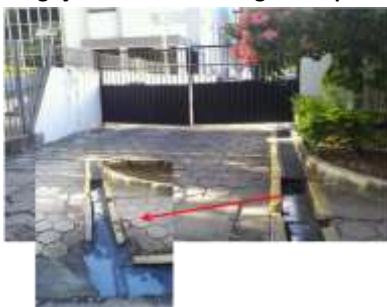
Alguns edifícios possuem drenagem direta para a rua, sem que haja uma detenção de parte do volume da água de chuva contribuinte à via, gerando, dessa forma, um incremento significativo de volume escoado pela rede de drenagem já deficiente (Figura 12). Verificou-se, ainda, a presença de esgoto a céu aberto, percorrendo pelas sarjetas e desaguando nas bocas de lobo, comprometendo ainda mais a eficiência do sistema de drenagem local (Figura 13).

Figura 12: Ligação direta da drenagem do prédio na rua.

- Evitar o bombeamento imediato da água de drenagem dos prédios situados na Rua Joaquim Felipe, no momento em que está chovendo, recorrendo às técnicas de

retenção da água, reduzindo dessa forma, o incremento do volume de água produzido por um determinado evento de precipitação.

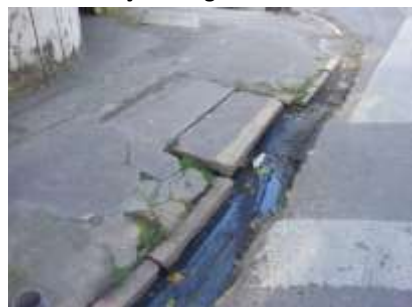
Figura 13: Presença de esgoto na rede de drenagem.

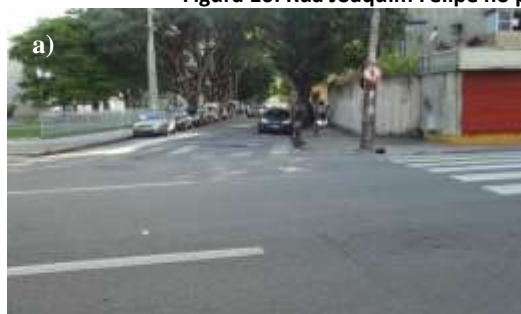
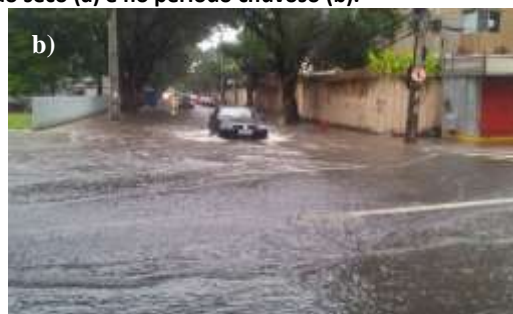
Os impactos desse evento refletiram-se principalmente na mobilidade urbana, com alagamentos em vários pontos estratégicos da cidade, que na oportunidade sediava uma das partidas de futebol da Copa do Mundo. As Figuras 16 e 17 mostram os efeitos deste evento no ponto crítico estudado. No momento da fotografia, registrada às 9h54, já havia precipitado 73,20 mm (68% do total precipitado neste evento) e a maré estava baixa. Essa situação provocou uma altura aproximada de alagamento de 14 cm acima do nível da calçada.

Figura 16: Rua Joaquim Felipe no período seco (a) e no período chuvoso (b).

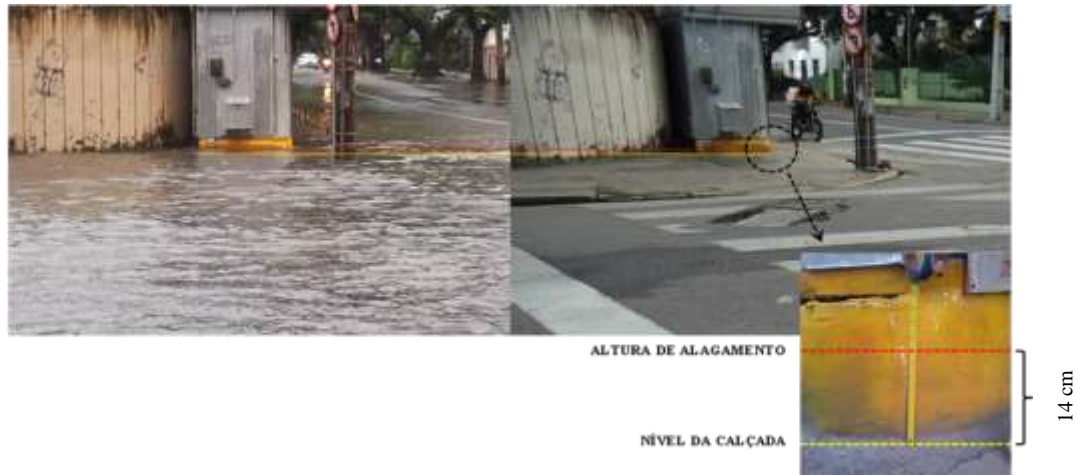
Figura 17: Altura da lâmina d'água do alagamento provocado pelas chuvas dos dias 25 e 26 de junho de 2014.

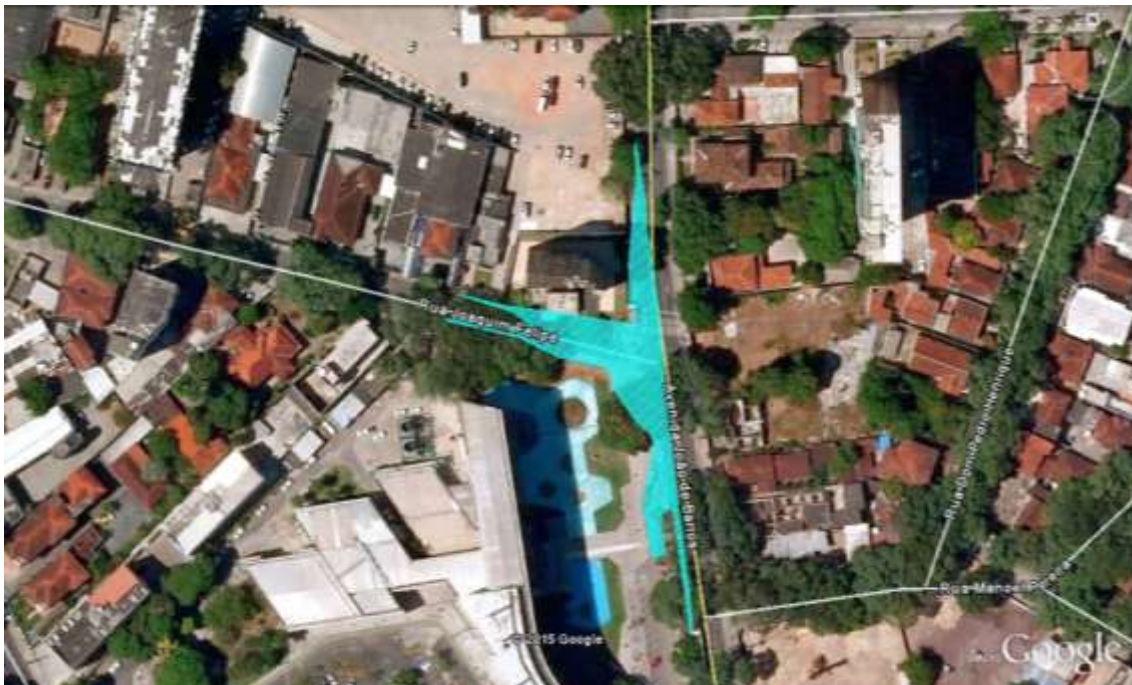
Na oportunidade, foi delimitada uma área de alagamento com base nas observações “in loco” durante o evento de precipitação intensa considerado. A Figura 18 mostra o resultado dessa delimitação. Diante disso, verificou-se que a área de alagamento apresentou uma extensão média estimada em 1.300 m².

Figura 18: Área de alagamento resultante do evento de precipitação entre os dias 25 e 26 de junho de 2014.

Com base na área da figura anterior e na altura máxima da lâmina d'água observada no ponto crítico estudado, estima-se que o volume d'água do alagamento provocado pelo evento de precipitação foi da ordem de 182 m³.

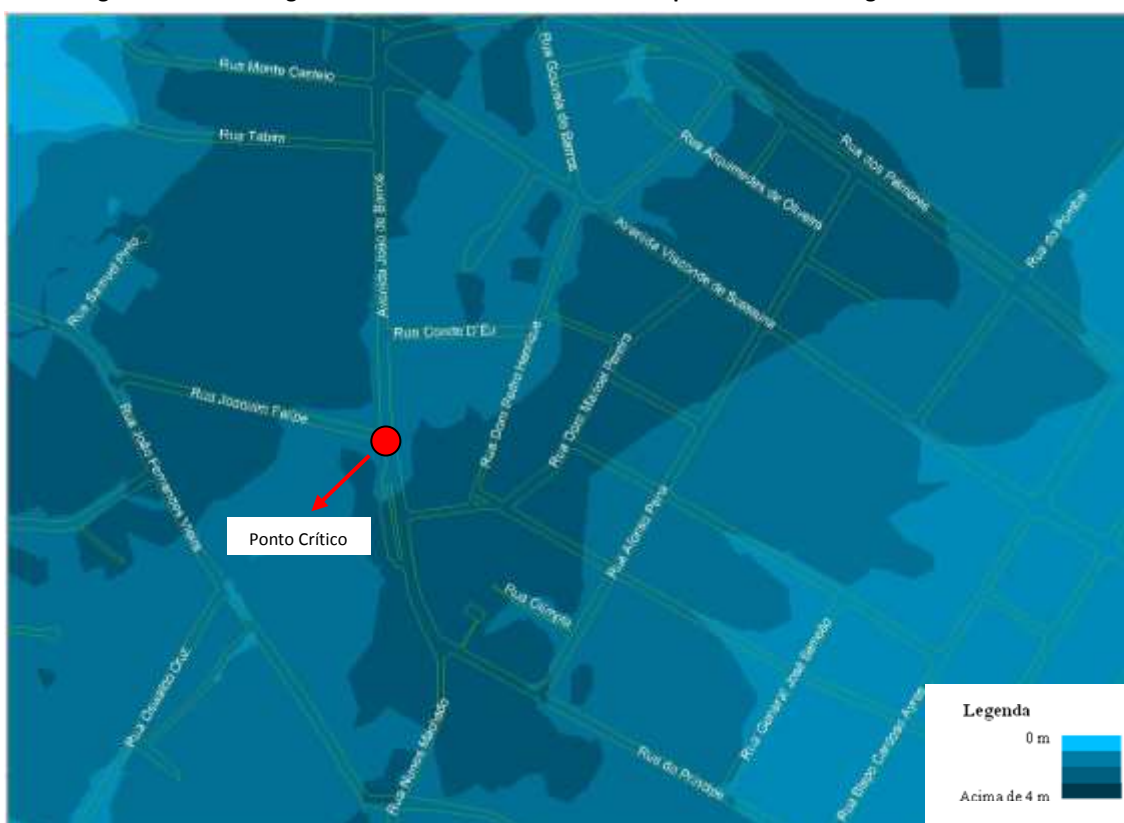
Figura 19: Modelo digital do terreno na área de entorno ao ponto crítico de alagamento estudado.

Na Figura 19, o azul mais escuro indica as áreas mais altas. Verifica-se que o ponto crítico estudado encontra-se numa situação de “confinamento” entre as áreas mais altas. Essa situação possibilita o direcionamento do escoamento superficial das águas pluviais para o ponto em questão, deixando-o numa situação de retenção, quando o sistema de drenagem no local não funciona adequadamente. E isso de fato ocorre, onde neste trecho apresenta uma condição desfavorável de escoamento pelos condutos subterrâneos, dificultando o deslocamento do fluxo das águas pluviais pelas galerias.

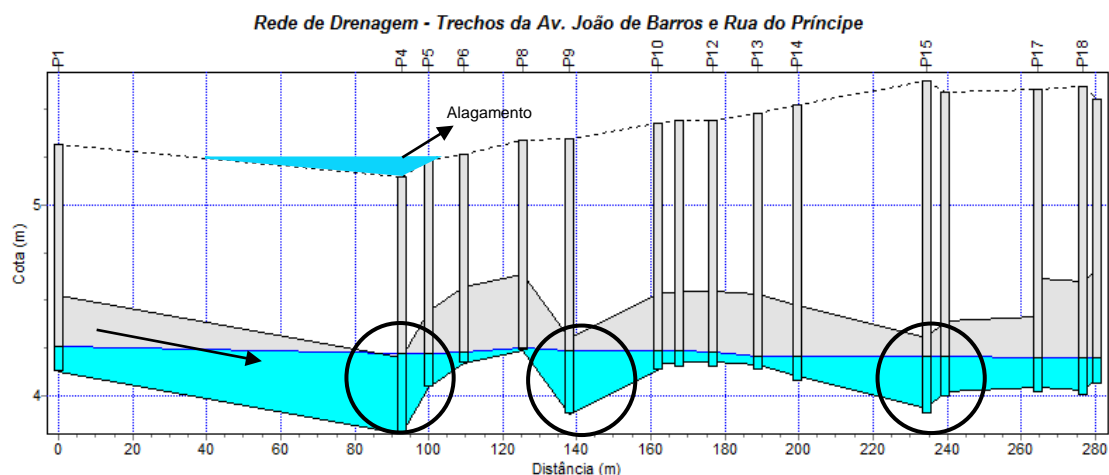
A Figura 20 mostra o perfil longitudinal da galeria de drenagem, situada na Avenida João de Barros até a Rua do Príncipe, representando os trechos com problema de declividade e que interferem no deslocamento do fluxo do escoamento. Entre os poços de visita 1 e 17 os condutos circulares possuem diâmetros de 400 mm e o trecho de galeria a jusante do poço de visita 17 apresenta diâmetro de 600 mm.

Figura 20: Perfil da galeria da Avenida João de Barros com a Rua do Príncipe.

Estas diferenças de declividades no sentido inverso ao deslocamento do fluxo das águas provocam a retenção das águas pluviais nestes trechos, ocasionando o extravasamento da água, vindo a causar os alagamentos. Além disso, com essa configuração, é provável que haja uma deposição de sedimentos nos poços de visita com cotas de radiers mais baixas, causando uma diminuição na seção da galeria, dificultando ainda mais o fluxo do escoamento das águas nestes trechos, mais especificamente no poço de visita 4. É importante ressaltar esta junção

“P4” recebe a galeria com diâmetro de 300 mm da Rua Joaquim Felipe, que, apesar de obstruída, aumenta um pouco mais a contribuição para este ponto. Esta irregularidade da rede existente pode ser uma das causas dos alagamentos recorrentes na área em estudo.

Conforme verificado na Figura 20, o maior desnível a ser vencido é de aproximadamente 24 cm, num trecho de galeria com extensão de 7,30 m, representando assim, uma declividade negativa de 3,29%. Este trecho encontra-se entre os poços de visita 4 e 5, local este onde ocorre o alagamento estudado.

Analisando as causas que provocaram o rebaixamento de alguns poços de visita, mais especificamente o “P4”, possivelmente houve um recalque da estrutura, fazendo com que a cota de fundo deste poço de visita ficasse mais baixa em relação ao poço de visita de jusante, provocando, então, esta interferência no sentido do fluxo de escoamento das águas pluviais. Segundo Alheiros, Menezes e Ferreira (1990) esse fato é bastante comum na planície do Recife, que possui origem flúvio-marinha, apresentando depósitos de argila orgânica mole e média em cerca de 50% da área da planície, e muitas vezes com espessuras superiores a 15 m. Visando uma solução para este trecho, é necessário, primeiramente, que sejam readequadas as cotas de fundo das galerias, permitindo que as águas pluviais possam escoar por gravidade, garantindo assim a eficiência do sistema de drenagem.

Além dos problemas de declividade, outra constatação é sobre as seções das galerias que compõe o sistema de drenagem local, encontrando-se subdimensionadas para as vazões afluentes. Isso se deve ao fato de que o sistema de drenagem do Recife foi concebido para atender a uma vazão afluente menor, quando o padrão urbanístico da cidade era outro.
