Avaliação das condições de acessibilidade em edificações públicas de serviço de assistência social em Recife-PE

Evaluation of accessibility conditions in public buildings of social assistance service in Recife-PE

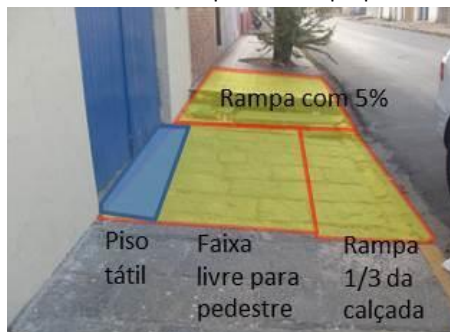
A partir da análise das observações feitas a partir *check list* fundamentado na NBR 9050/2015 (ABNT, 2015) sobre as condições de acesso ao interior das unidades públicas municipais do Recife, em relação ao item estacionamento, observou-se que apenas quatro prédios possuem área de estacionamento própria, contudo, nenhuma se apresentou com a sinalização exigida pelos art. 07º e art. 11º da Lei 10.098/2000 (BRASIL, 200b) e art. 25º do Decreto nº 5.296/2004 (BRASIL, 2004). Além disso, observou-se nesses prédios que o portão para entrada de veículos possui rampa obstruindo a faixa livre de 1,20 e ocupava mais de 1/3 da calçada, estando em desacordo ao art. 9º do decreto nº 20.604/2004 (BRASIL, 2004), conforme mostra a figura 01. Os cinco prédios que não possuem estacionamento próprio também não possuem vagas demarcadas nas proximidades, conforme exige o item 5.5.2.3 da NBR-9050/2015 (ABNT, 2015).

Figura 1: Acesso de carros ao prédio com proposta de melhoria

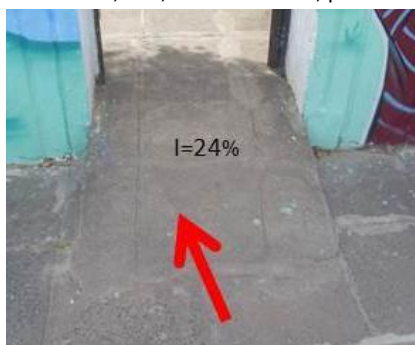
Em relação ao item Portas e rampa de acesso externo, apenas dois prédios atenderam aos requisitos solicitados pela norma vigente, os demais possuíam vão livre das portas menores que 0,80 m e as rampas com inclinação superior a 8,33% em descordo com os itens 6.11.2 e 6.5 da NBR 9050/2015, respectivamente, conforme mostra a figura 02.

Figura 02: Rampa com inclinação acima de 8,33%, sem corrimãos, piso tátil e ocupa parte da calçada externa.

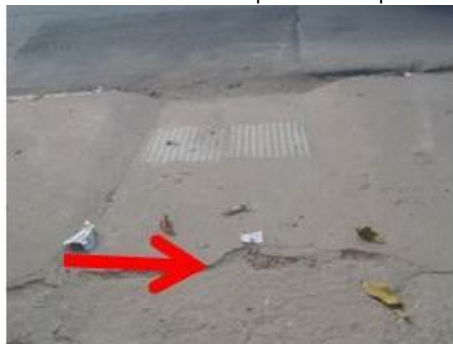
Apenas dois prédios atenderam ao item Passeio público quanto aos materiais de revestimento que devem ser aplicados no piso, estando estes se apresentando com acabamento com superfície regular, firme, estável e não trepidante, conforme exigido pelo item 6.3.2 da NBR 9050 /2015 (ABNT, 2015), apresentado na figura 03. Nesses prédios a largura das calçadas e sinalização tátil também se apresentaram de acordo com itens 6.12.3 e 5.4.6 da NBR 9050/2015 (ABNT, 2015), respectivamente.

Figura 03 - Rebaixo do meio fio em frente ao prédio e em piso danificado na calçada.

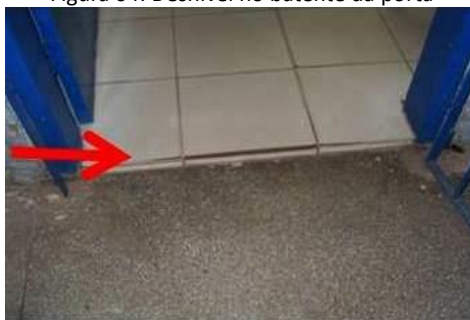
Em relação à análise feita dentro das edificações quanto as Rampas de acesso interno e Desnível, apenas três prédios atendiam aos itens 6.5 e 6.3.4 da NBR 9050/2015 (ABNT, 2015), respectivamente. De acordo com as observações realizadas, nos 6 demais prédios, as rampas se encontraram danificadas e não possuíam sinalização tátil e visual no piso, estando em desacordo com o que exige os itens 6.3.2 e 5.4.6 da NBR 9050/2015 (ABNT, 2015), respectivamente. Além de que os corrimãos não atendiam ao item 6.9.2.1 da NBR 9050/2015 (2015) e as portas de acesso às salas e recepção, conforme mostra a figura 04, possuíam desníveis superior ao que permite o item 6.3.4.1 da NBR 9050/2015 (ABNT, 2015).

Figura 04: Desnível no batente da porta

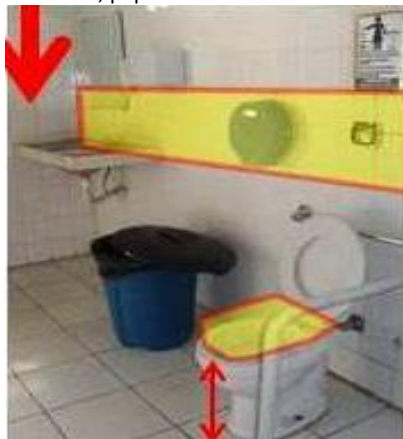
Sobre os sanitários acessíveis, apenas os prédios 3 e 5 não apresentaram sanitário específico para PcD. Os demais prédios atenderam parcialmente quanto às entradas independentes e dimensões acessíveis para manobra da cadeira de rodas, porém estão em desacordo com o item 7.7.2.3.3 da NBR 9050/2015 (ABNT, 2015), que trata da altura da bacia sanitária, como mostra a figura 05. Além disso, esses sanitários não apresentaram dispositivos de emergência e acessórios para os sanitários, estando em desacordo com os itens 7.1 e 7.3.8 da NBR 9050/2015 (ABNT, 2015), respectivamente. As barras de apoio das bacias, portas e lavatórios instalados se apresentaram com alturas ou localização incorretas estando em desacordo com os itens 7.6 e 7.8 da NBR 9050/2015 (ABNT, 2015).

Figura 05: Sanitário acessível com bacia baixa, papelreira acima da faixa de alcance e lavatório sem barra de apoio.

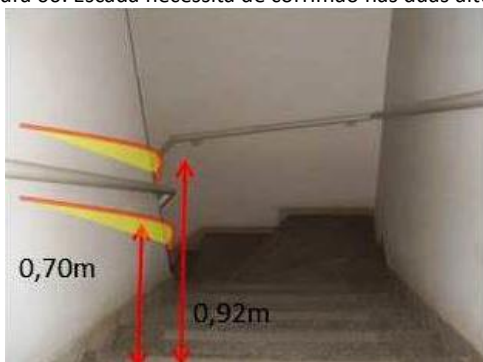
Com relação à Escada interna, apenas o prédio 01 possuía primeiro pavimento e não apresentou corrimãos nas duas alturas, como mostra a figura 06, sinalização tátil e circulação vertical de escada associada a uma rampa ou elevador, conforme exige os itens 6.9, 5.4.6 e 6.6 da NBR 9050/2015 (ABNT, 2015).

Figura 06: Escada necessita de corrimão nas duas alturas.

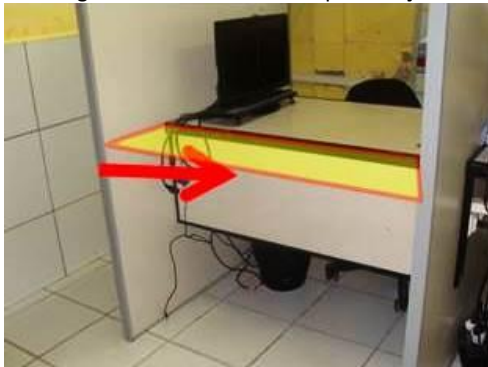
Sobre o item Rota acessível, não foi encontrado em nenhum dos prédios. Necessitando interligar, sinalizar e comunicar o portão principal de entrada, de pedestre e estacionamento, aos ambientes de atendimento ao público, através de sinalização visual, tátil, sonora de portas, horizontal, de degraus, nos espaços edificados de acordo com a NBR 9050/2015 (ABNT, 2015). O item Mobiliários, nos ambientes lotados pela recepção e salas de atendimento, os mesmos necessitam de ajustes para aproximação da cadeira de rodas, como mostra a figura 07, conforme item 9.2.1 da NBR 9050/2015 (ABNT, 2015).

Figura 07: Mobiliário sem aproximação

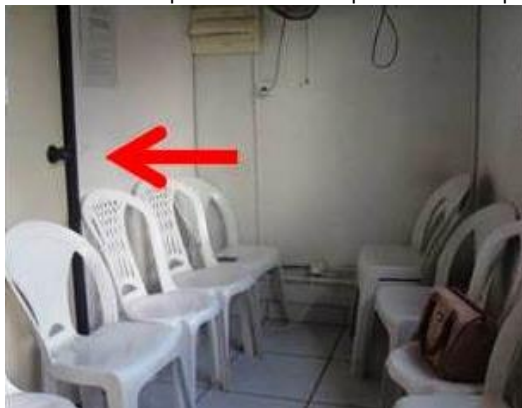
Figura 08: Puxador tipo bola e cadeiras plásticas inadequados

Na análise referente ao item Portas Internas, apenas o prédio 01 atendeu às exigências da NBR 9050/2015 (ABNT, 2015). Os demais prédios necessitam ampliar o vão de entrada para as salas para 0,80 m, instalar puxador horizontal na porta de entrada e mudar a maçaneta por tipo alavanca, conforme mostra a figura 08, a fim de atender os itens 7.11.5, 6.11.2.7 e 6.11.2 da NBR 9050/2015 (ABNT, 2015), respectivamente.
