Levantamento Cadastral Interno de Prédio Existente das Escolas Públicas para Adequação Da Acessibilidade

Internal Cadastral Survey of Existing Building in Public Schools for Adequacy Of Accessibility

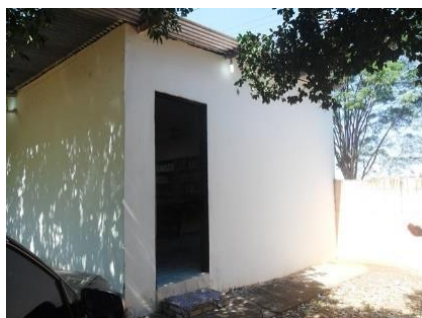
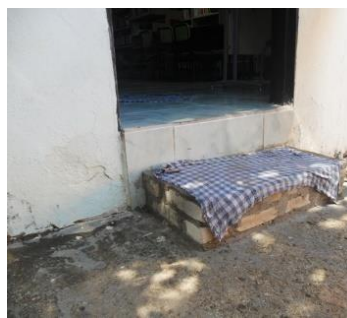
Escola 01

Degrau na biblioteca.

Como podemos observar nas fotos a escola encontra-se em desacordo com as normas em espaços como a biblioteca a qual tem degraus na porta de entrada (acesso dos alunos), estes dificultam a passagem de cadeirantes e são obstáculos que podem provocar acidentes quando considerados deficientes visuais.

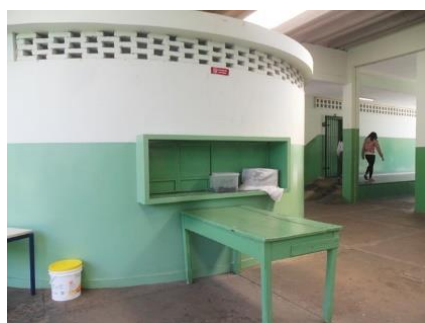
A próxima foto demonstra que o balcão da cozinha, por onde é servida a merenda escolar tem o peitoril alto excluindo ao acesso de crianças com mobilidade reduzida (cadeirantes) e crianças com estatura de baixo porte.

Balcão da cozinha com peitoril alto.

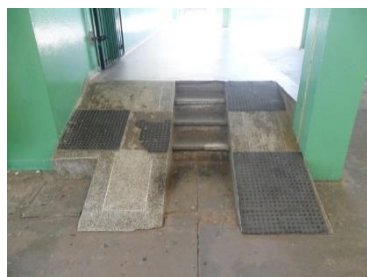
As rampas de acesso têm a inclinação maior que as estabelecidas pela NBR 90/50, além de serem estreitas e não possuírem corrimãos. Em alguns ambientes ela é negligenciada, excluindo o acesso de pessoas com mobilidade reduzida.

Rampa com inclinação alta.

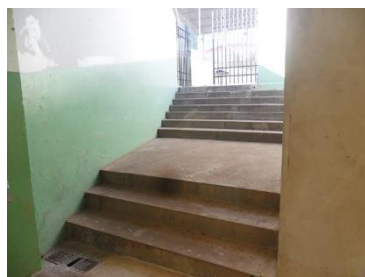
Escadarias para acesso a quadra de esportes, sem rampas.

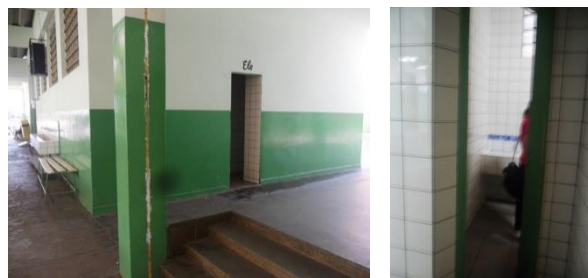
As portas dos sanitários e de alguns espaços da escola não são suficientes para a passagem de cadeirantes, com a medida de 0,60m, não atendem o mínimo exigido que seria 0,80m.

Porta dos sanitários com 0,60 cm de abertura, e não há banheiros adaptados.

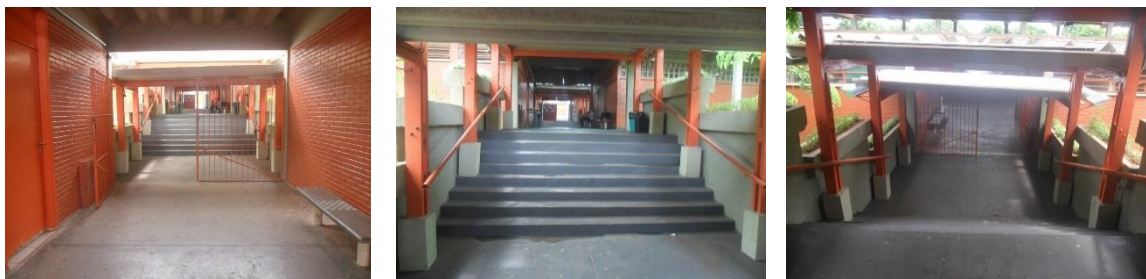
Como podemos observar nas fotos abaixo há espaços na escola cujo acesso deve ser feito através de escadas e rampas, porém as rampas não existem impossibilitando a passagem de cadeirantes e dificultando a passagem de deficientes visuais.

Escadarias para acesso ao pátio coberto, sem rampas.

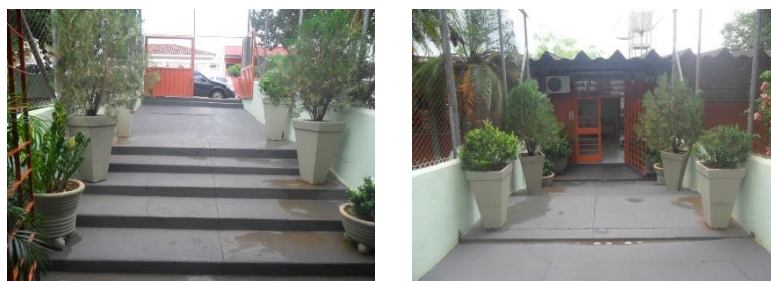
Entrada principal para secretaria, escadaria sem rampa de acesso.

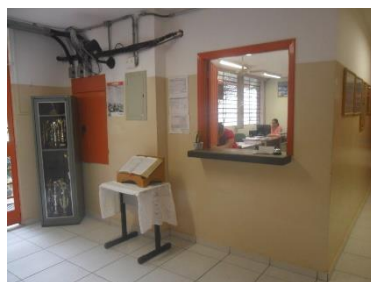
O guichê da secretaria também tem o peitoril alto impossibilitando ao atendimento de cadeirantes e pessoas com estatura baixa.

Guichê da secretaria com peitoril alto.

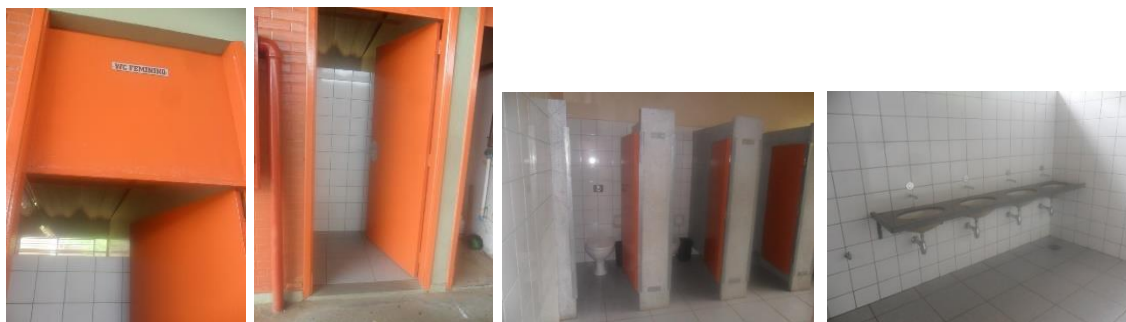
Nos banheiros não há adaptações para deficientes físicos e os equipamentos não estão adaptados quanto à altura.

Sanitários sem banheiro adaptado.

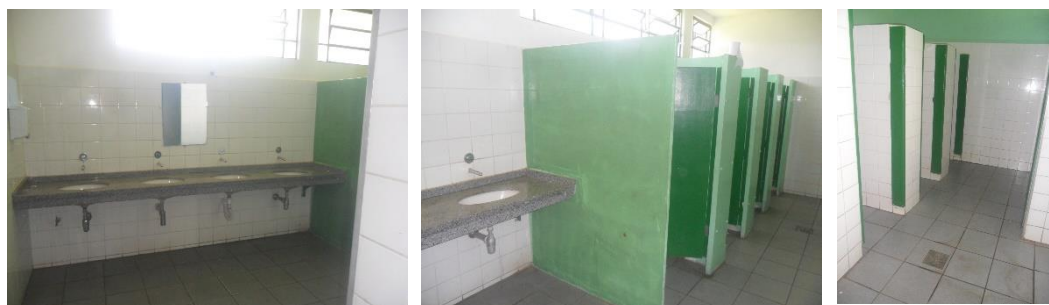
Não há acessibilidade nos banheiros das escolas, sendo que as selas com os vasos sanitários não estão adaptadas para receber os cadeirantes.

Sanitários sem banheiro adaptado.

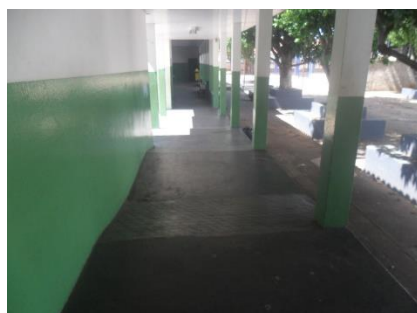
As rampas de acesso têm a inclinação maior que as estabelecidas pela NBR 90/50.

Rampa com inclinação alta.

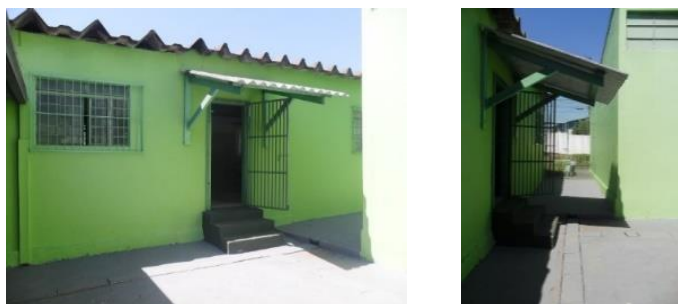
Há dificuldade de acessos em lugares de extrema importância para a educação dos alunos, um dos exemplos demonstrados pelas fotos é o da biblioteca.

Escadaria na porta de acesso à biblioteca.

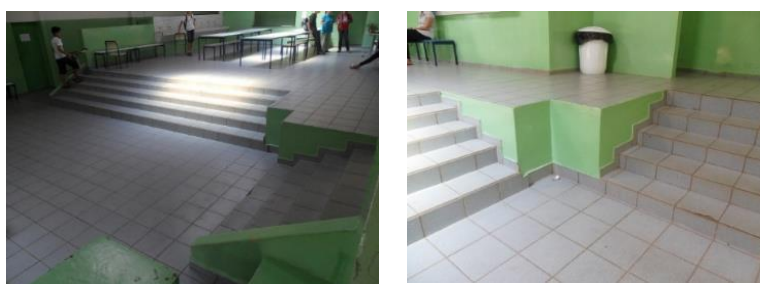
O pátio coberto ao lado do refeitório não tem acesso através de rampas conforme as normas da ABNT (2004, p.4)

Escadaria para acesso ao pátio, não há rampas.

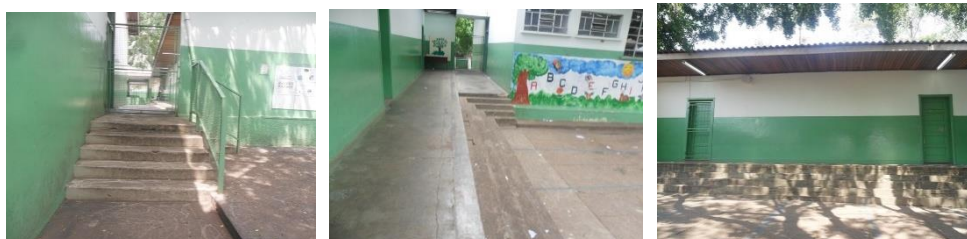
Como nas anteriormente demonstradas, os acessos à algumas áreas da escola fica prejudicado pela falta de rampas e inseguro pela falta de corrimãos.

Escadaria para acesso ao pátio descoberto sem rampas.

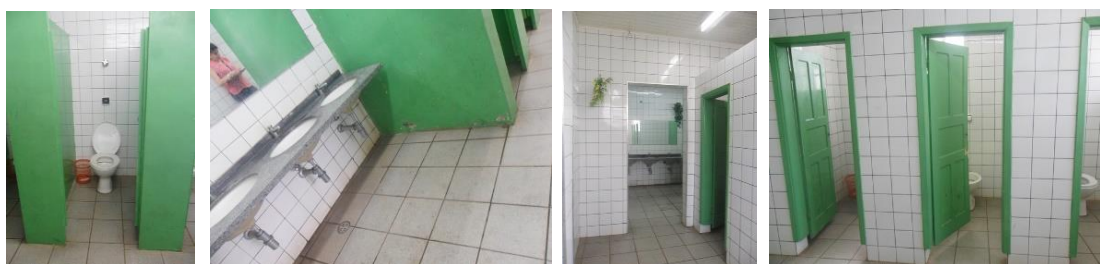
Nos banheiros, foram aferidas as larguras das portas, medidas internas, disponibilidade de piso antiderrapante, altura das pias, válvulas de descargas, alturas dos vasos e se os mesmos possuíam barras de segurança.

Sanitários sem banheiro adaptado.
