PROPOSTA DE TÉCNICAS DE CONTROLE DA EROSÃO NA RODOVIA PR-317 ENTRE OS MUNICÍPIOS DE FLORESTA-PR E PEABIRÚ-PR

*Proposal for erosion control techniques on highway PR-317 between the cities of
Floresta-PR and Peabirú-PR, Brazil (Calibre 12 – Itálico)*

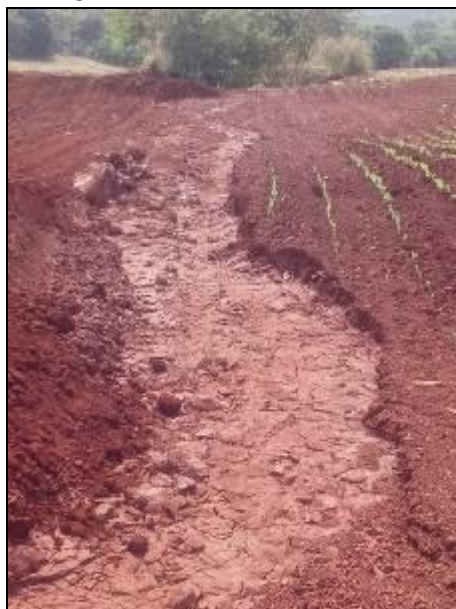
Figura 2: Erosão laminar

Na figura 2 é apresentada uma erosão tipo laminar, que de acordo com Carvalho et al., (2001), ela ocorre na superfície do solo de maneira uniforme, localizada no Km 162+000. Este tipo de erosão foi provocado por um conjunto de fatores: pelo volume intenso de chuvas nessa área, pela falta de sarjeta no bordo da rodovia que pudesse direcionar a água ao bueiro e assim reduzir o efeito da erosão e invadir a área rural. Outro fator agravante foi a má execução de curvas de nível nestas áreas, capazes de conter a água e diminuir a velocidade de escoamento impedindo o carregamento do material do solo.

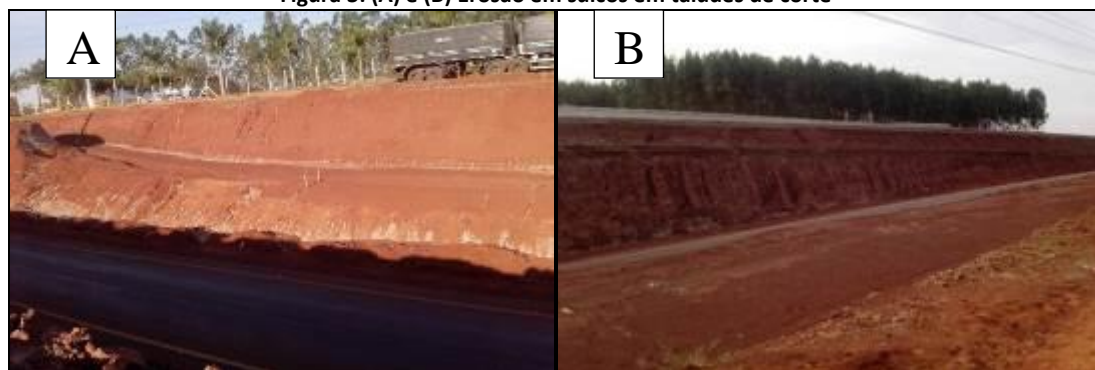
Figura 3: (A) e (B) Erosão em sulcos em taludes de corte

Nas figuras 3(A) e 3(B), entre os Km 155+00 e 156+000, foi identificada a erosão em sulcos, segundo Carvalho et al., (2001), são pequenos canais abertos de pequena profundidade nos taludes. Para a construção do viaduto foi realizado um reaterro em sobre o pavimento existente favorecendo o processo erosivo. Esses sulcos foram observados durante o processo

construtivo. A técnica empregada para conter a erosão foi processo de hidrosemeadura que segundo Galas (2006), são compostas por fertilizantes, sementes e resíduos vegetais que alteram seu pH com uso de bomba hidráulica que serão apresentadas nas figuras 8(A) e 8(B).

Nas figuras 8(A) e 8(B) são representados os taludes após a aplicação da hidro-semeadura dos problemas encontrados nas figuras 3(A) e 3(B). Desta forma, a cobertura vegetal possui misto de sementes de gramíneas e leguminosas que possuem rápido crescimento e garante a estabilidade do talude possibilitando fixação do solo (GALAS, 2006).

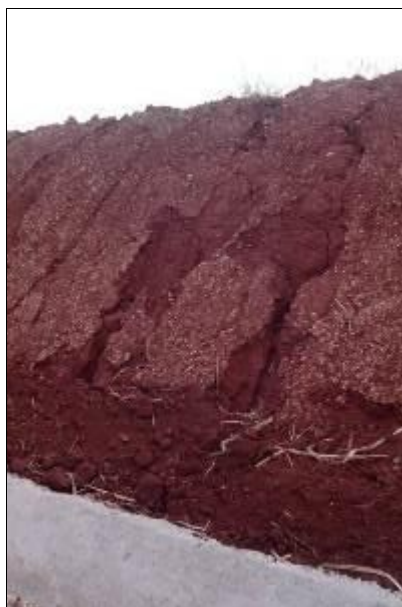
Figura 4: Erosão em sulcos no talude de corte

Na figura 4, no Km 148+000 é representado outro exemplo de erosão em sulcos, ocorridos durante o processo construtivo anterior ao controle de erosão. Fato gerado pelo uso do solo ao implantar a pista nova, permitindo que a água da chuva escoasse na superfície do talude formando sulcos. Como técnica de controle, foi utilizada aplicação da hidrosemeadura para permitir rápido crescimento, perfilhamento e boa fixação das raízes, promovendo estabilização dos taludes (GALAS, 2006).

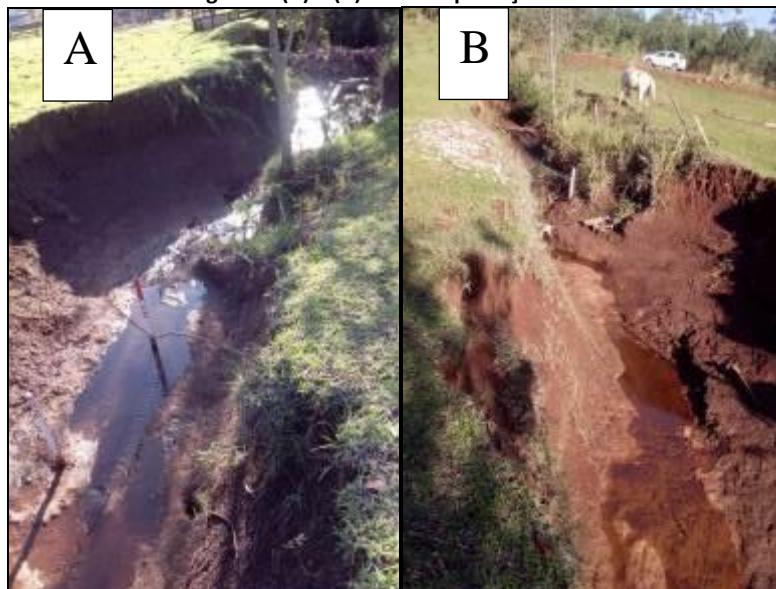
Figura 5: (A) e (B) Erosão tipo voçoroca em área rural

Outro tipo de erosão encontrado foi tipo voçoroca, caso mais agressivo e chega atingir o lençol freático favorecendo a instabilidade do talude (GALAS, 2006), figura 5(A) e 5(B) localizado no Km 154+000 na área rural.

Esta erosão foi provocada pelo grande volume de água que são coletados pela rodovia e escoados na área rural provocando o carregamento de grande volume de material do solo ao longo de vários anos. A técnica utilizada pela concessionária que administra a rodovia, foi a execução de um emissário, que coleta todo o volume de água dessa região e direciona, por meios de canais coletores (sarjetas), até dissipadores de energia em degraus. Os dissipadores possuem bolcas de lobo a sua jusante que direcionam a água por meio de canais fechados até o rio.

O controle realizado para eliminar as voçorocas encontradas no Km 154+000 pode ser visualizado nas figuras 9(A) e 9(B). Como técnica, foi realizada a execução de um emissário que direciona toda a água coletada no pavimento ao curso do rio. Para isso, foram utilizados dissipadores de energia em degraus (figuras 4 (A) e 4(B)), direcionando a água através de tubos relocados nas voçorocas aterrando o local.

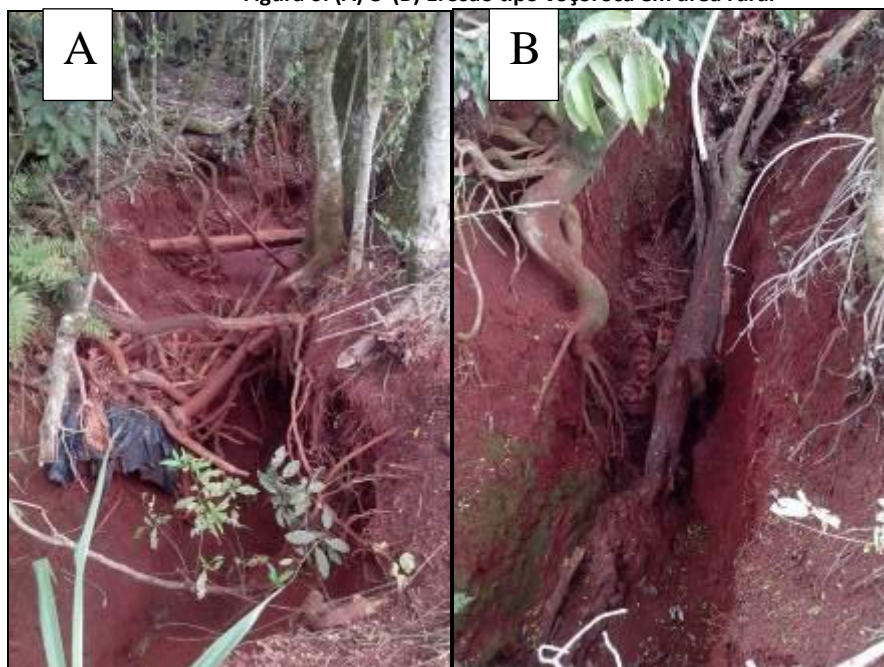
Figura 6: (A) e (B) Erosão tipo voçoroca em área rural

Nas figuras 6(A) e 6(B) representam casos do tipo de voçorocas quem assim como no caso anterior (figura 5 A e B), foi resultado de chuvas intensas ao longo de vários anos removeram grandes quantidades de solo dando origem a cavidades mais profundas deixando as raízes expostas (BERTONI e LOMBARDI NETO, 1995). Esta erosão foi localizada no Km 162+000 com extensão de aproximadamente 600 m, ocasionada pela falta de sistemas de drenagem adequado às margens da rodovias, como por exemplo, sistemas coletores da água das chuvas (sarjetas) que permitem o direcionamento adequado aos dispositivos de caixas de contenção e bueiros. A falta de curvas de nível do solo contribuiu na intensificação no processo da erosão. Como técnica de contenção foi realizada a execução de todo sistema de drenagem da rodovia prevista em projeto, com a implantação de bacias de contenção, sarjetas nos bordos e a construção de curvas de nível capaz de reduzir a velocidade da água e conter o volume de chuvas.

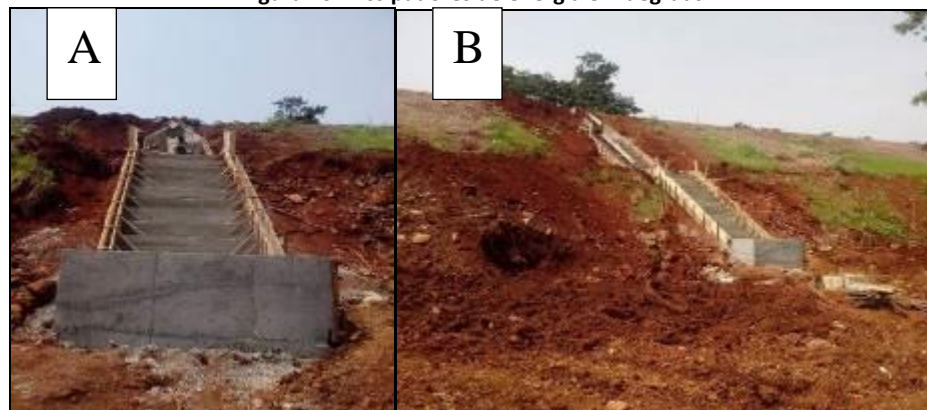
Figura 10: Dissipadores de energia em degraus

Nas figuras 10(A) e 10(B) é representado o dissipador de energia com descida d'água em degrau executada para solucionar o problema encontrado na erosão. O dissipador de energia em canal aberto, possui como função captar a água da sarjeta e conduzi-las para bacia de amortecimento e diminuir a velocidade da queda d'água evitando o carregamento de partículas do solo de modo a reduzir efeitos de erosão em áreas próximas (DNIT, 2006).

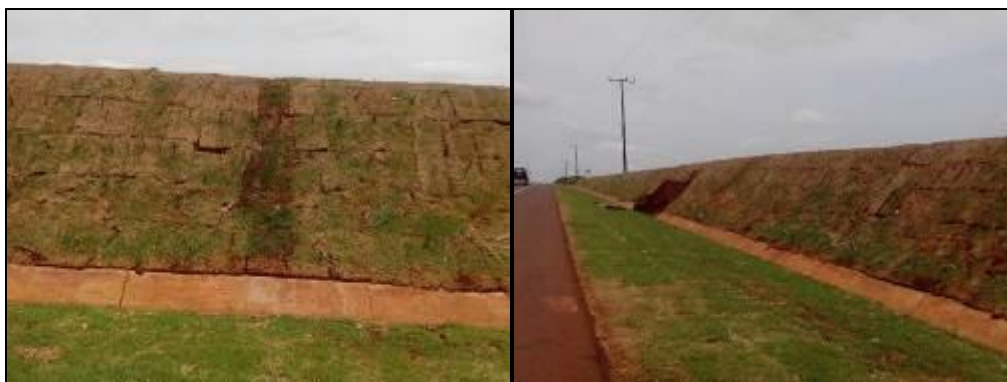
Figura 11: (A) e (B) Aplicação de placas em leivas

Ao longo do trecho no Km 159+000 nas figuras 11(A) e 11(B) foi utilizado a implantação em leivas de grama, um processo manual de aplicação da facilidade de obtenção de grama apropriada (CARVALHO et al., 2001)
