V Simpósio Brasileiro Online de  
**Gestão Urbana**

Trabalho Inscrito na Categoria de Artigo Completo  
ISBN 978-65-86753-31-8

**Análise da reabilitação patrimonial da Manzana de San Francisco, Buenos Aires**

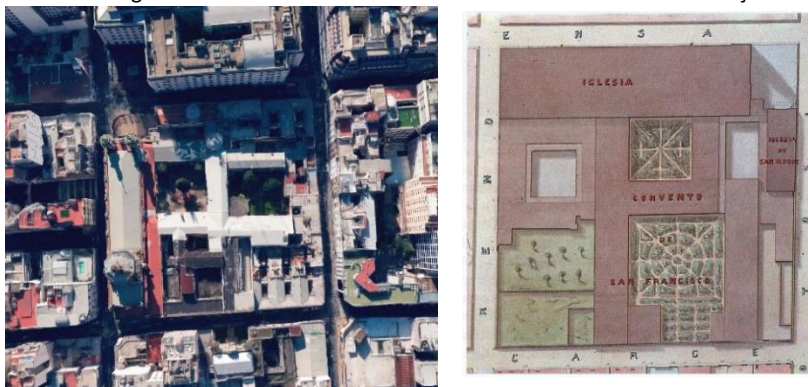
Figura 1 - Planta da Manzana de San Francisco antes da reabilitação

A quadra (Figura 1) é composta pela Capela de San Roque que substituiu a primeira igreja construída na quadra em 1604, por um convento construído em 1587, pela Catedral de San Francisco, iniciada em 1731 e inaugurada em 1807, por um Colégio de Ordem Franciscana que teve seu funcionamento a partir de 1620 e por 3 edifícios habitacionais e 2 comerciais construídos no início de 1880 (ANDALUCIA, 1991).

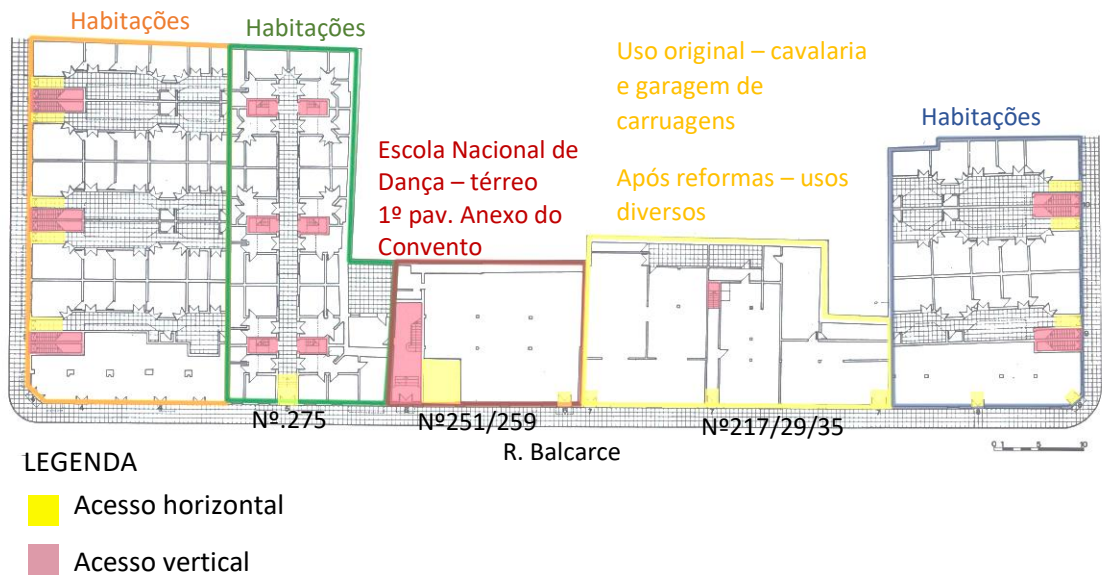
Figura 2 - Planta térrea anterior à Reabilitação da Manzana de San Francisco - usos

- **Usos:** Nas condições originais dos edifícios que foram reabilitados, dois possuíam função exclusivamente comercial, abrigando a Escuela Nacional de Danzas no térreo (e um anexo ao convento no piso superior) e um espaço comercial/serviços que passou por vários usos ao longo dos anos. Estes edifícios foram todos destinados ao uso habitacional. Nos edifícios localizados nas esquinas da Rua Balcarce, já residenciais de uso misto, mantiveram os comércios ao térreo (Figura 2). O edifício, ao passar por intervenções a fim de se adaptar aos

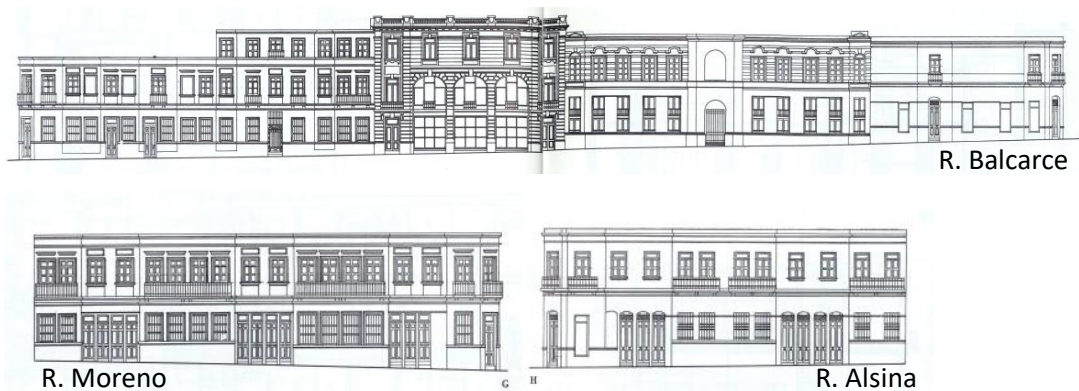
Figura 3 - Fachadas reabilitadas

- **Estilos arquitetônicos:** As fachadas (Figura 3) possuem linguagem de arquitetura italiana, assim como o tecido básico da cidade do fim do século XVIII. O estilo foi mantido através da restauração das fachadas seguindo as recomendações das Teorias de Restauo Estilístico e Restauo Histórico. Devido a conservação dos elementos arquitetônicos das fachadas no momento do restauro, não houve aditamento de novos componentes e não foi cometido falso histórico, seguindo também as recomendações da Carta de Restauo e da Teoria de Restauo Crítico.

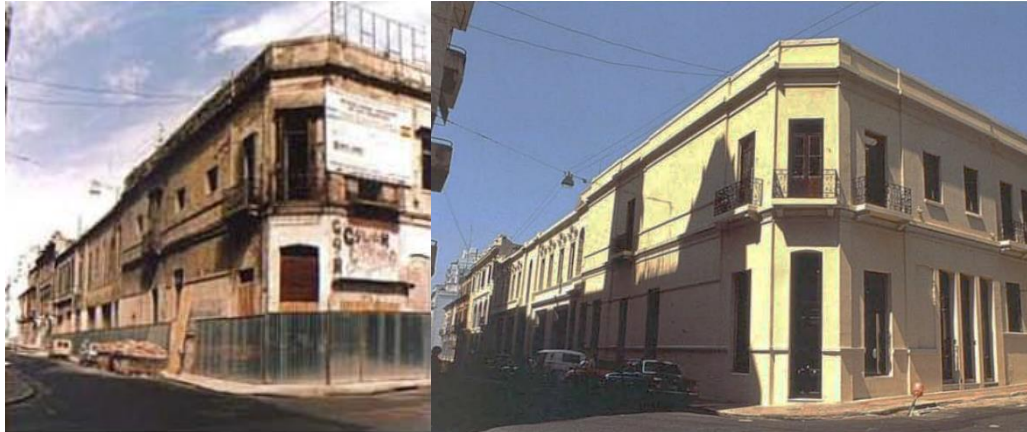
Figura 4 - fachada antes e após a reabilitação

- **Restauração:** As fachadas exteriores (Figura 4) foram restauradas com fidelidade às originais. As técnicas de restauro utilizadas retiraram, com a nova pintura, toda a pátina presente no edifício, o que não segue as teorias apontadas por Ruskin, nem pela Carta de Restauro (1972), se atendo aos valores arquitetônicos e históricos do monumento, mas não aos valores de antiguidade.

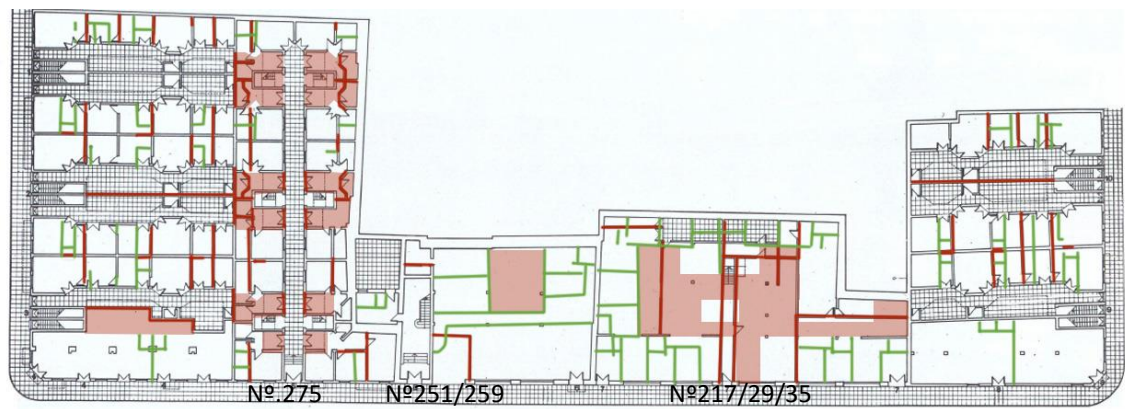
Figura 5 - Planta térrea (demolição e construção da reabilitação)

- **Desenho do conjunto:** Os edifícios destinados anteriormente a comércio (nº 251/259 e Nº217/29/35 na Figura 5) sofreram maiores alterações no layout para permitir o uso residencial, tendo seu desenho totalmente modificado com a abertura de pátios centrais. Assim como no critério de adaptabilidade, segue as recomendações da Carta de Restauro.

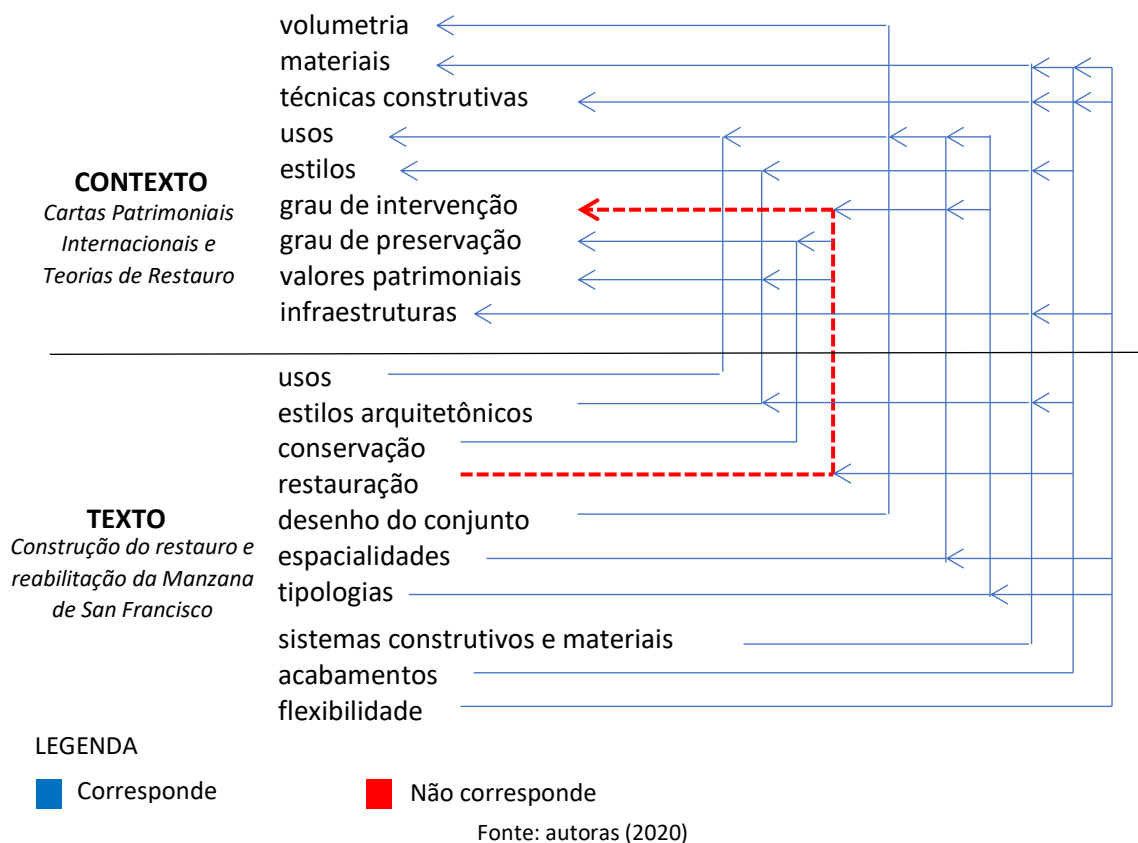
Figura 7: Matriz de relações dialógicas

Os resultados obtidos e sintetizados na Figura 7, mostram que a maior parte dos critérios do Texto atendem às recomendações do Contexto, principalmente ao se tratar das Cartas Patrimoniais internacionais utilizadas, a Carta de Restauo de 1972, a Carta de Veneza de 1964, e Carta de Atenas de 1931. A exceção é o critério de restauração analisado, que não segue a recomendação da Carta de Restauo (1972) para não remover pátinas e marcas do tempo na edificação, como pode se observar na pintura realizada no restauo das fachadas.
