Análise de área de risco devido à erosão hídrica em trecho do córrego Afonso XIII em Tupã / SP – Causas e solução

Risk area analysis due to water erosion in a stretch of Alfonso XIII stream in Tupã / SP - Causes and Solution

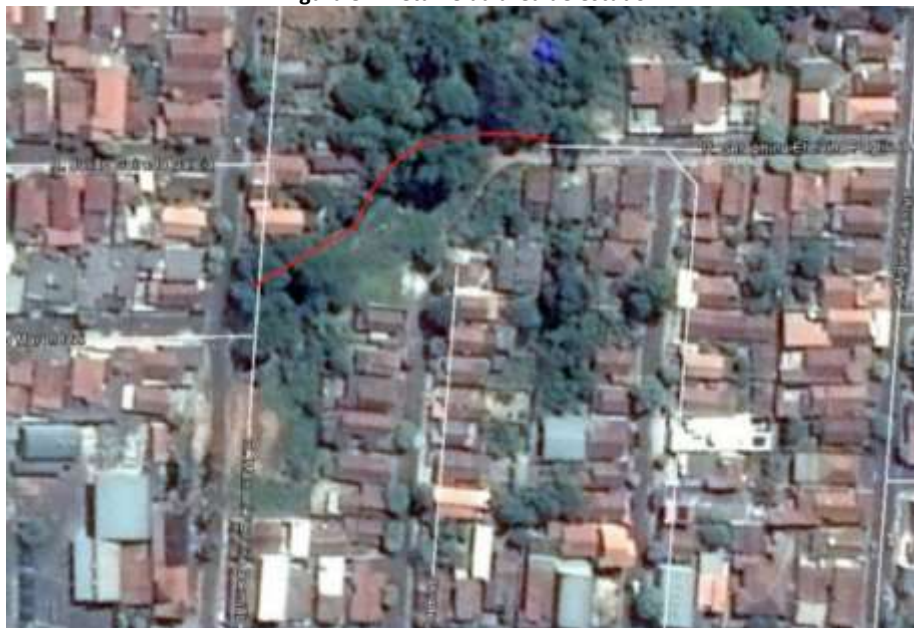
Figura 8 – Detalhe da área de estudo

A visita inicial no trecho de estudo no braço esquerdo do córrego Afonso XIII foi realizado no dia 07 de julho de 2015, no período entre as 9:00h e 11:00h, iniciando na ponte da Rua Manoel Ferreira Damião em direção à Rua Seraphina Etelina Pagliso (Figura 8), onde localizam-se os principais efeitos da erosão hídrica das paredes do canal existente e assoreamento, seguindo posteriormente até a Rua Francisco Terra.

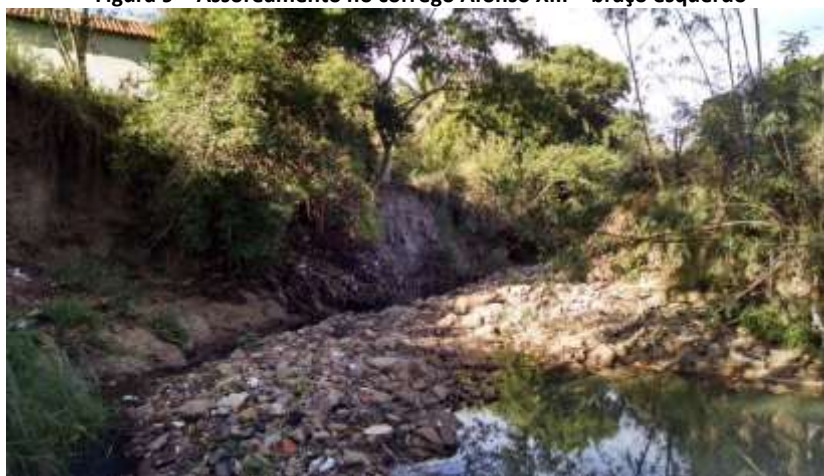
Figura 9 – Assoreamento no córrego Afonso XIII – braço esquerdo

Foram localizados algumas áreas de assoreamento ao longo do trecho percorrido. A principal área de assoreamento situa-se, aproximadamente a 35 m da Rua Manoel Ferreira Damião (Figura 9), composto predominantemente por entulhos provenientes de construção civil, demolições e desagregação de pavimentos urbanos.

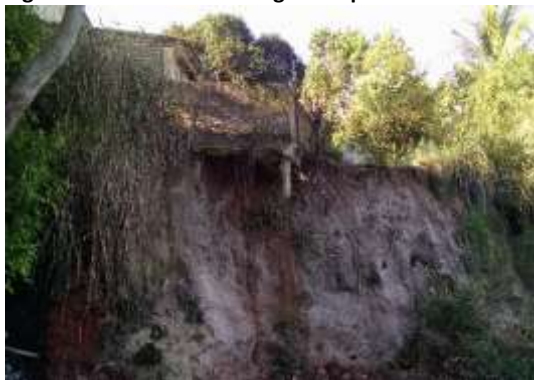
Figura 10a – Erosão na margem esquerda

Pode-se constatar erosão nas margens do córrego. A Figura 10a mostra o avanço da erosão na margem esquerda, atingindo as fundações de uma residência situada a Rua Manoel Ferreira Damião nº 787. A figura 10b mostra a erosão na margem direita do córrego, na saída da ponte da Rua Manoel Ferreira Damião.

Na segunda visita, realizada no dia 04 de julho de 2016, verificou-se que a municipalidade solucionou os problemas referentes à erosão da área estudada, com adoção de medidas de

controle tipo estrutural, através de canalização e retificação do canal, utilizando de aduelas abertas de concreto pré-moldado, conforme mostram as figuras 11 e 12. Os aterros laterais, taludes de acabamento externos e plantio de grama, não estavam implantados.

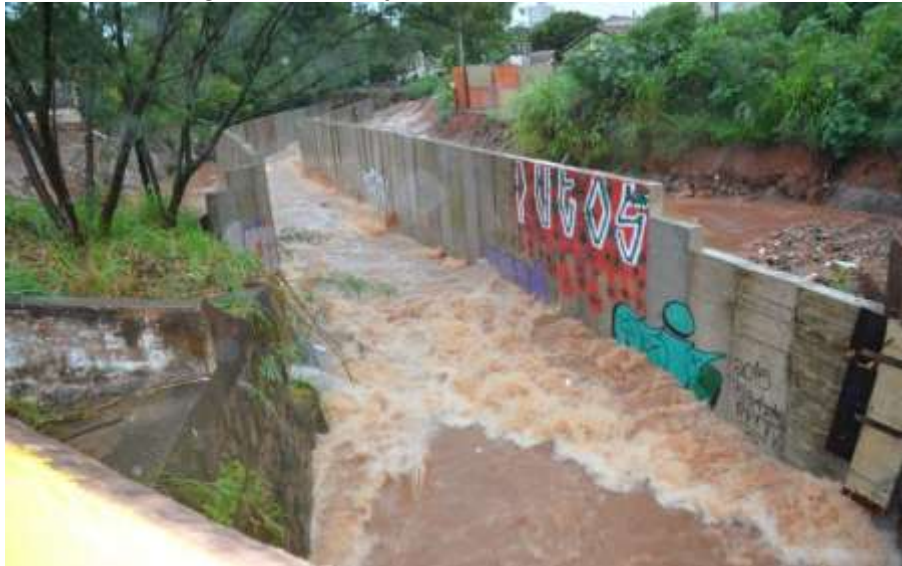
Figura 13 – Canalização vista da Rua Manoel F. Damião

A Figura 13 mostra o trecho canalizado do trecho em análise, durante chuva de média intensidade e duração, em 04/12/2015. Podemos observar que não foram executados os aterros laterais.
