Avaliação do sistema de microdrenagem visando à sustentabilidade de área urbana com problemas de alagamentos e influência das marés

Marcos Antonio Barbosa da Silva Junior

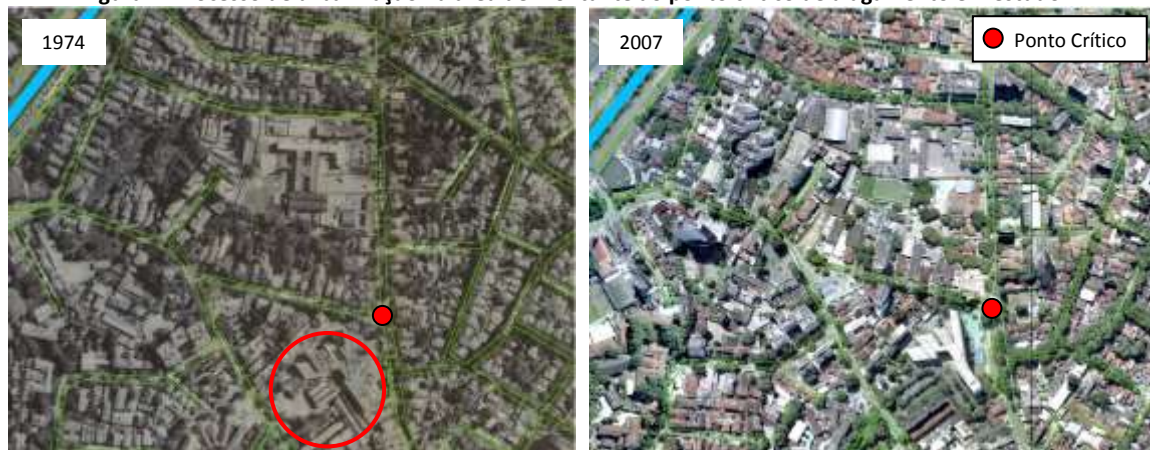
Figura 4: Processo de urbanização na área de montante ao ponto crítico de alagamento em estudo.

pertencia ao bairro da Boa Vista. Apesar disso, é possível observar algumas mudanças caracterizadas pelo processo de verticalização, com a construção de mais edifícios, como o prédio da Companhia Elétrica de Pernambuco - Celpe, em destaque na Figura 4.

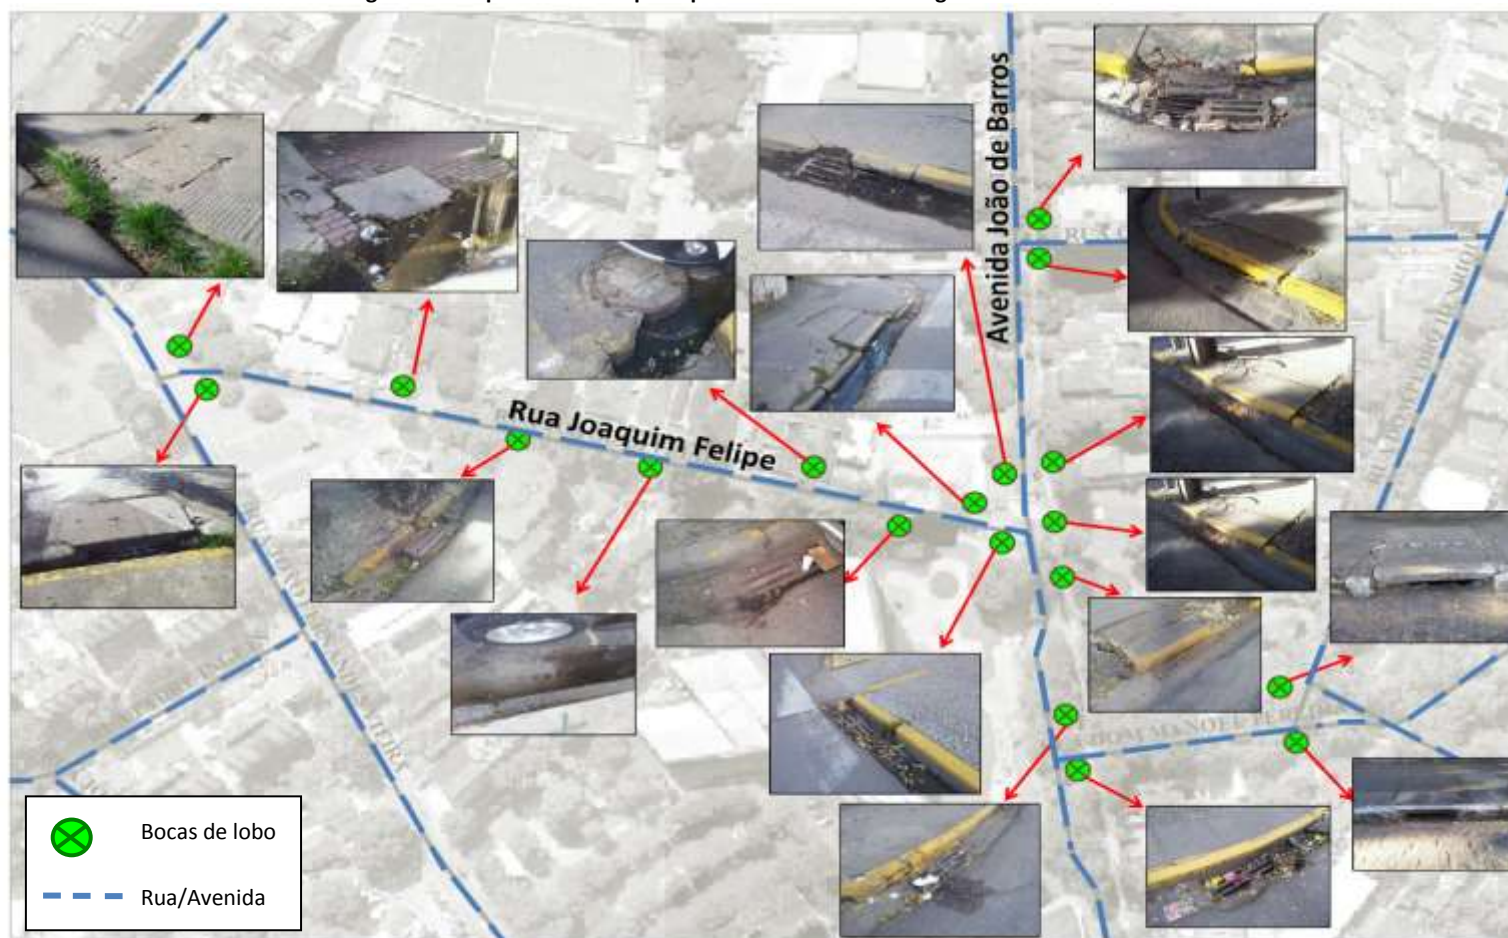
Figura 14: Mapeamento dos principais elementos de drenagem da área em estudo.

A Figura 14 mostra um mapeamento realizado durante as inspeções de campo, a partir dos registros fotográficos dos elementos de drenagem identificados na área de estudo.

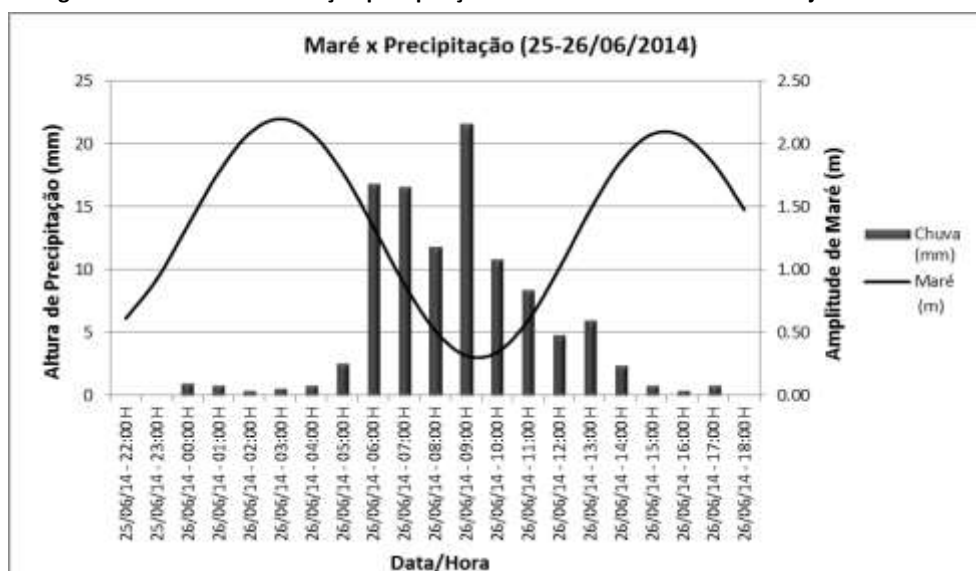
Figura 15: Gráfico com a relação precipitação x maré entre os dias 25 e 26 de junho de 2014.

Entre os dias 25 e 26 de junho de 2014, a Região Metropolitana do Recife sofreu com um evento extremo de precipitação, que causou vários transtornos à população. Segundo dados do Instituto Nacional de Meteorologia (Inmet), o total precipitado na estação automática Recife-303A entre 22h do dia 25 e 18h do dia 26 foi de 107,6 mm, correspondente a 35% do total da média do mês de junho. A maior parte do total precipitado neste dia concentrou-se num curto período, tendo precipitado 66,80 mm entre 6h e 10h do dia 26. Na oportunidade a maré estava baixa, atingindo a baixa-mar de 0,30 m às 9h45 (Figura 15).
